клинических случаев

Серия отчетов о случаях с описанием клинических проблем и их решений с помощью нового материала LuxaCrown для полупостоянных реставраций.

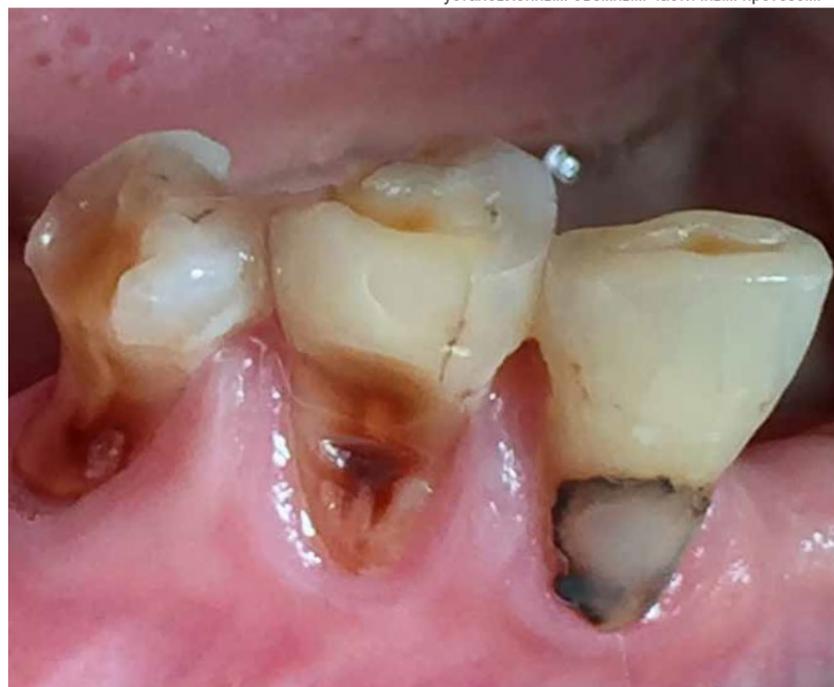
Рис. 2: Поврежденные зубы.

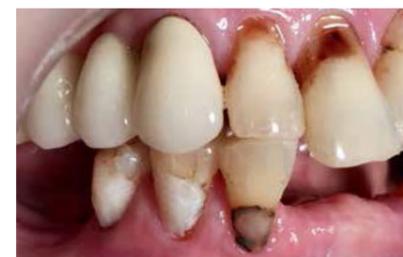
Рис. 3: Предварительная примерка во рту

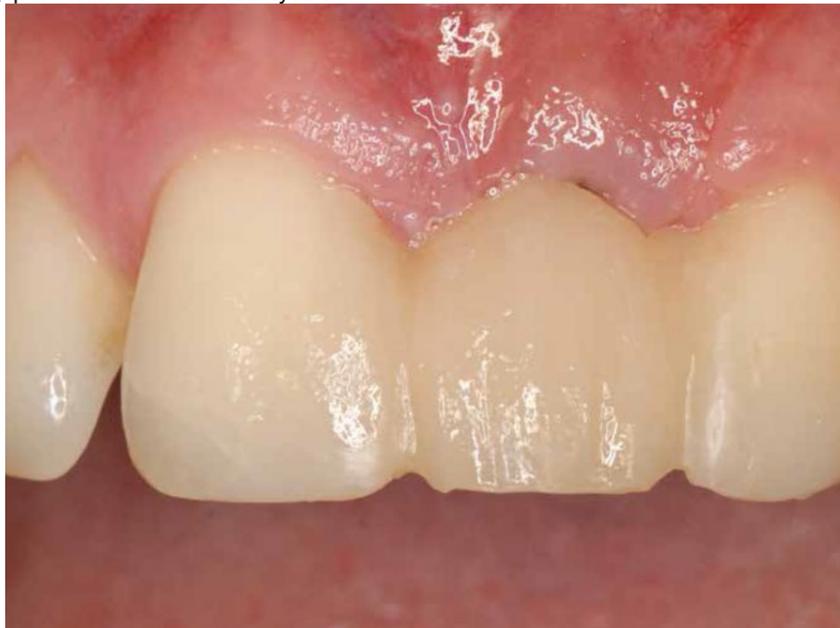
Рис.1: Композитный мост через имплантат 21.

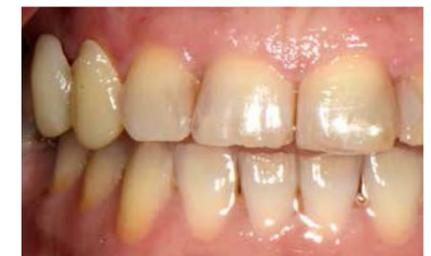
Рис. 12: Установленная полупостоянная реставрация LuxaCrown, вид спереди.

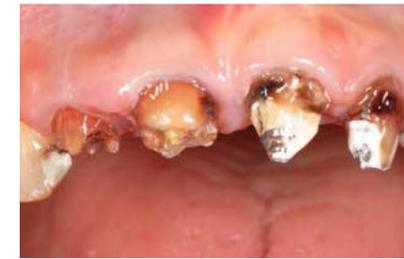
Рис. 4: Значительное разрушение твердых тканей.

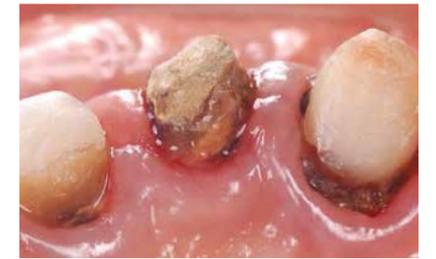
Рис. 5: Многочисленные обширные кариозные поражения
