Клинический случай: Использование эластичного сепаратора перед инфильтрацией первичных поражений эмали проксимальных поверхностей

Д-р Эрик-Ян Мутс

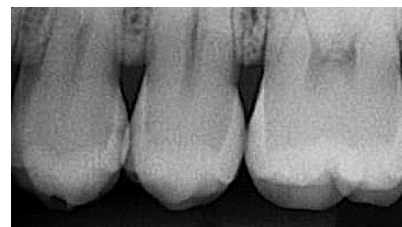
Рис. 1: Рентгенограмма, 2018 г.

В ходе ежегодного осмотра в 2018 году были выполнены две окклюзионные рентгенограммы с целью контроля состояния полости рта Кевина. Было обнаружено поражение E2 на дистальной поверхности зуба 24 и поражение E1 на мезиальной поверхности зуба 25. Было принято решение о более тщательной оценке ситуации, после чего обнаружены участки деминерализации эмали на мезиальной поверхности зуба 26 и дистальной поверхности зуба 25. Вид поражений говорил об отсутствии кавитации. Был назначен прием для выполнения процедуры инфильтрации, за 4 дня до которого в полости рта были установлены сепараторы. (Рис. 1, 2)

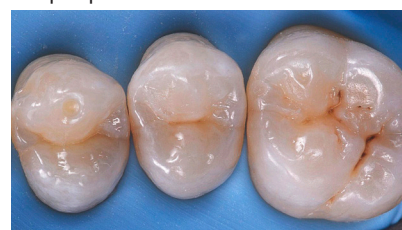
Рис. 3: Состояние после установки раббердама; хорошая инверсия раббердама важна для предотвращения контаминации проксимальных зон.

Перед очисткой и/или травлением область изолировали раббердамом. Начальная очистка выполнена с использованием ультразвуковых скейлеров и металлических штрипсов с алмазным покрытием. Очистка поверхности эмали очень важна для максимальной эффективности соляной кислоты. Завершающая очистка была выполнена посредством воздушной полировки с бикарбонатом натрия. (Рис. 3, 4)

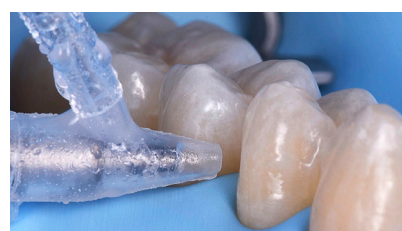
Рис. 4: Завершающая очистка посредством воздушной полировки с бикарбонатом натрия.

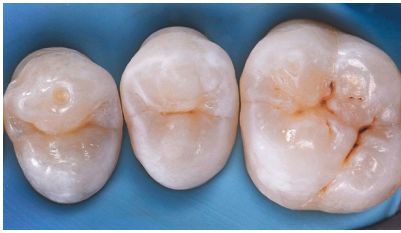
Рис. 6: Состояние после тщательной промывки водой.

Поскольку поражения находились на дистальной поверхности зуба 24 и мезиальной поверхности 25, травление кислотой выполнялось без специальных перфорированных наконечников из пленки, так же как и для дистальной поверхности зуба 25 и мезиальной поверхности зуба 26. Материал для травления наносился с использованием обычной насадки с металлическим носиком (25 ga) и распределялся невоощенной тефлоновой нитью или одноразовой кисточкой. Соляная кислота важна для создания лучшей проницаемости эмали для инфильтранта. После травления эмаль была очищена этанолом. Перед началом процедуры инфильтрации этот цикл повторялся дважды. (Рис. 5, 6, 7, 8)

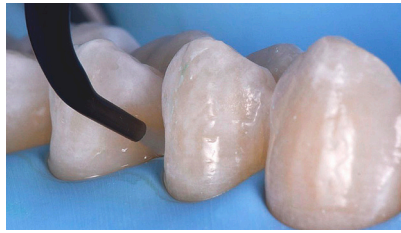
Рис. 7: Нанесение этанола для очистки гипоминерализованной эмали.

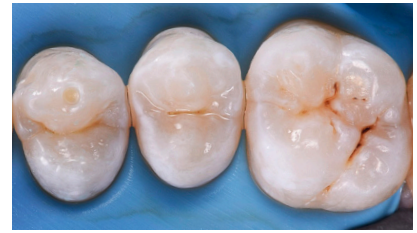
Рис. 8: Состояние через 30 секунд; этанол все еще не испарился полностью, поэтому необходимо подождать еще некоторое время.

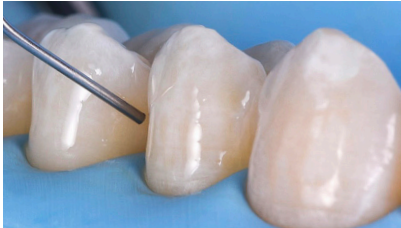
Рис. 9: Нанесение инфильтранта.

Инфильтрант также наносился обычной насадкой с металлическим носиком. При использовании прозрачной насадки может начаться процесс полимеризации находящегося внутри материала между первым и вторым нанесением инфильтранта; это приведет к закупориванию насадки и невозможности ее дальнейшего использования. Инфильтрант можно распределить посредством невоощенной тефлоновой нити или одноразовой кисти. После 10 минут инфильтрации излишки были осторожно удалены с использованием воздуха и аспиратора. Затем проведена полимеризация смолы в течение 40 секунд. (Рис. 9, 10, 11, 12)

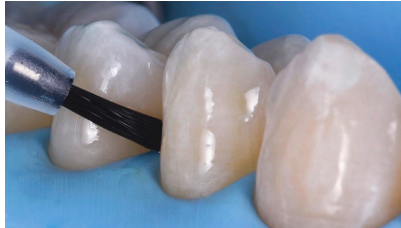
Рис. 10: Использование одноразовой кисточки для распределения инфильтранта в проксимальной области.

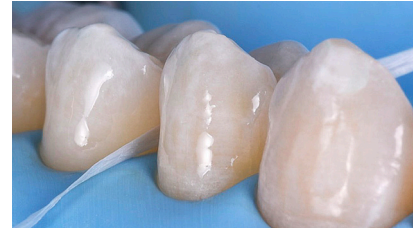
Рис. 11: Использование невоощенной тефлоновой нити для обеспечения попадания инфильтранта во все участки.

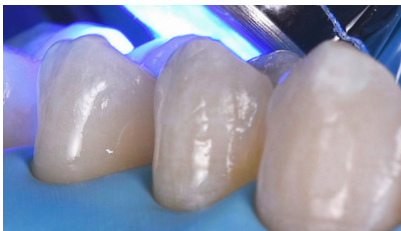
Рис. 12: После удаления излишков с помощью воздуха и аспиратора, инфильтрант полимеризуется в течение 40 секунд.

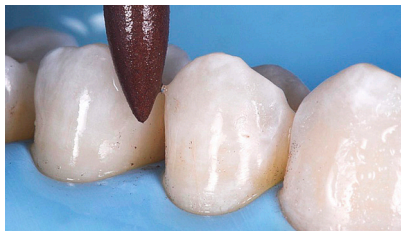
Рис. 13: Первая полировка коричневым полиром.

После полимеризации был нанесен второй слой инфильтранта. Инфильтрант представляет собой смолу с низкой вязкостью (на основе TEGDMA) и обладает высокой степенью усадки. Вторая инфильтрация в течение 1 минуты обеспечивает надлежащее запечатывание поверхности. После еще одной фотополимеризации в течение 40 секунд были удалены излишки материала. Затем была проведена заключительная обработка с использованием полировочных штрипсов и силиконовых полиров. Заключительная фотополимеризация в течение 20 секунд с нанесением глицеринового геля выполнялась для удаления поверхностного ингибированного кислородом слоя. (Рис. 13, 14, 15, 16)

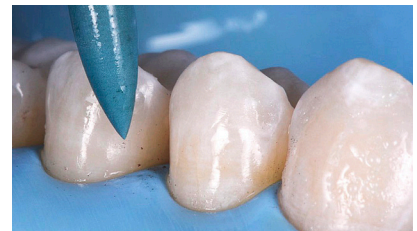
Рис. 14: Заключительная полировка зеленым полиром.

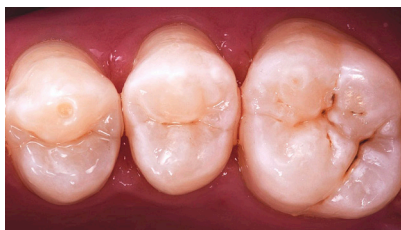
Рис. 16: Конечный результат после инфильтрации зубов 24-25 и 25-26.

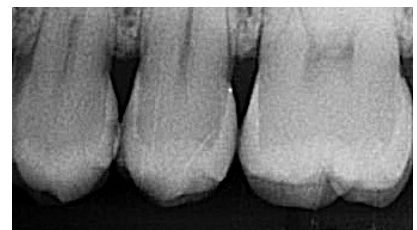
Рис. 17: Рентгенограмма, 2020 г.

Через три недели после инфильтрации Кевину был назначен повторный прием для профессиональной гигиены полости рта. 3 месяца спустя он пришел на повторную оценку и с тех пор проходил тщательные осмотры каждые 6 месяцев. Поскольку состояние полости рта оценивалось как стабильное, новые окклюзионные рентгенограммы были выполнены только в 2020 году, т. е. через два года после начала лечения. (Рис. 17)
