Клинический случай: Лечение молярно-резцовой гипоминерализации (МРГ) методом инфильтрации с использованием абразивов

Д-р Эрик-Ян Мутс

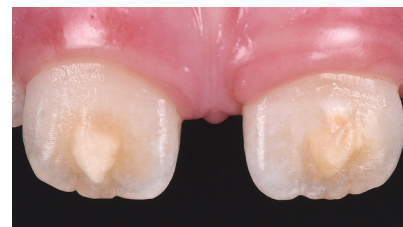
Фрик (8 лет) был направлен на прием по поводу изменения цвета двух центральных резцов: 11 и 21. В связи с гипоминерализацией первых постоянных моляров, был поставлен диагноз молярно-резцовой гипоминерализации (МРГ) как причины появления дефектов на эмали центральных резцов. Гипоминерализация распространилась на всю поверхность эмали. Как известно, в случае МРГ гипоминерализация распространяется до эмалево-дентинного соединения (ЭДС), поэтому в данном случае толщина повреждения соответствовала толщине эмали. (Рис. 1, 2)

Рис. 1: Поражения на зубах 11 и 21 в виде желтых и белых пятен.

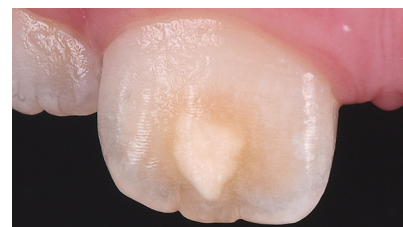
Рис. 2: Увеличенное изображение 11.

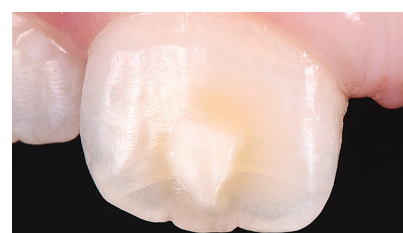
Рис. 3: Состояние через 5 дней после отбеливания с использованием 10%-й перекиси карбамида.

Для того, чтобы добиться лучшего восстановления цвета гипоминерализованных участков, было проведено отбеливание с использованием 10%-ой перекиси карбамида в течение 5 дней по 2 часа в день. При контакте с водой перекись карбамида распадается на перекись водорода и мочевины. Перекись водорода окисляет двойные связи хромогенов и вызывает эффект отбеливания. Очень важным при использовании перекиси карбамида является депротеинизирующий эффект мочевины. В дальнейшем он обеспечивает хорошую инфильтрацию. После оценки результата 5-дневного отбеливания было рекомендовано продолжить отбеливание еще в течение 5 дней. Результат по истечении 10 дней был удовлетворительным, и после перерыва продолжительностью 4 недели была запланирована процедура инфильтрации. Этот перерыв был необходим, чтобы убедиться в отсутствии окислительного стресса и возможности хорошей адгезии. (Рис. 3, 4)

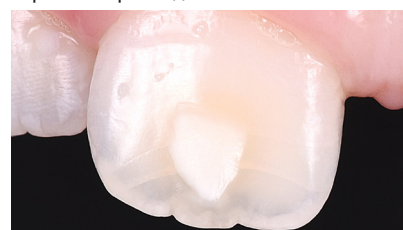
Рис. 4: Состояние через 10 дней после отбеливания с использованием 10%-й перекиси карбамида.

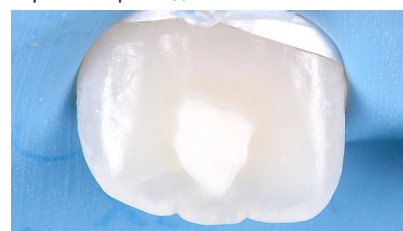
Рис. 5: Изоляция раббердамом с использованием флоссов.

После применения местной анестезии была выполнена полная изоляция десны с использованием раббердама. Поскольку поражение распространилось по поверхности эмали, мы начали с обработки поверхности микроабразивной суспензией, содержащей пемзу и 35 % ортофосфорную кислоту в соотношении один к одному. Использовалась полировочная чашка со щеткой, при каждом нанесении суспензия применялась в течение 60 секунд. Во время этой процедуры ожидалось удаление примерно 10–20 мкм эмали, в зависимости от прилагаемого усилия. Поскольку поверхностная эмаль уже находилась в состоянии гипоминерализации, мы ожидали более высокой абразивности. (Рис. 5, 6)

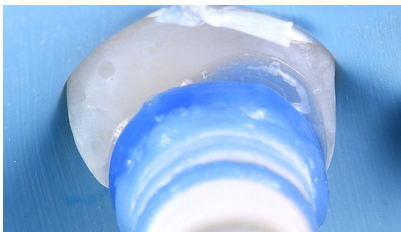
Рис. 6: Микроабразивная обработка смесью фосфорной кислоты и пемзы.

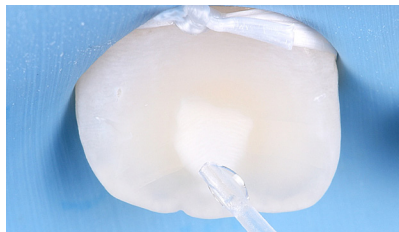
Рис. 7: Нанесение этанола специальной насадкой.

После каждого применения мы тщательно промывали обрабатываемую область водой, после четырех применений мы проверили проницаемость с помощью этанола. Проницаемость уже была хорошей, но еще недостаточной. При применении этанола важно дать время на испарение, чтобы у жидкости было достаточно времени продемонстрировать полную способность к инфильтрации. (Рис. 7, 8)

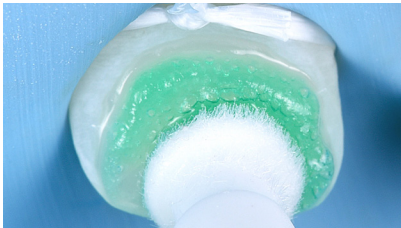
Рис. 9: Нанесение соляной кислоты на 120 секунд.

Поскольку требовалась большая проницаемость, было выполнено еще 2 протравливания 15% HCl в течение 120 секунд. При каждом применении удалялось примерно 40 мкм эмали, но следует учитывать, что гипоминерализованная эмаль будет более интенсивно удаляться соляной кислотой. Нанесение этанола после второго сеанса показало полную проницаемость и готовность к инфильтрации. (Рис. 9, 10)

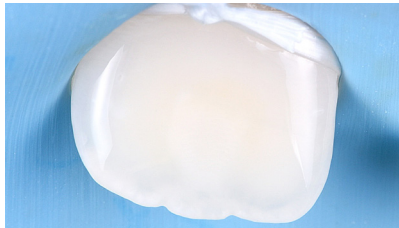
Рис. 10: Этанол демонстрирует полную проницаемость и готовность к инфильтрации.

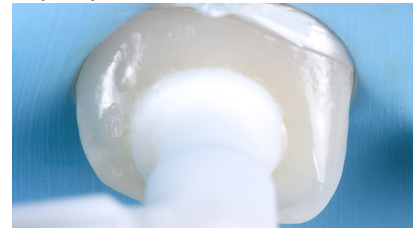
Рис. 11: Нанесение инфильтранта. Нанесение повторялось каждые 5 минут.

Процедура инфильтрации выполнялась примерно в течение 15 минут для достижения наилучшего результата. Через 10 минут все еще присутствовало несколько неинфильтрованных областей, которые можно было увидеть через микроскоп. Инфильтрация проводится в условиях низкой освещенности для предотвращения преждевременного отверждения инфильтранта. После завершения процесса инфильтрации поражение подвергается фотополимеризации в течение 40 секунд. (Рис. 11, 12)

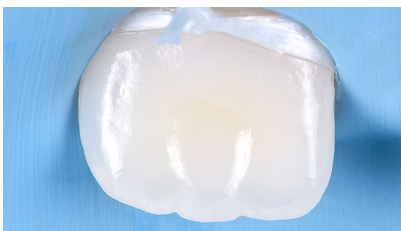
Рис. 12: Результат сразу после фотополимеризации.

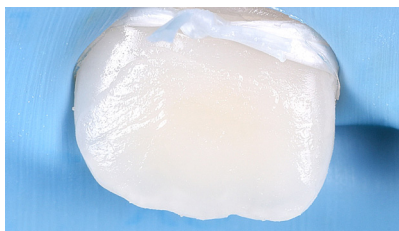
Рис. 13: Восстановление утраченной эмали композитом.

Для восстановления формы и текстуры обоих зубов было необходимо использовать композит. Для оптимальной адгезии инфильтрированная эмаль была подвергнута очень кратковременной пескоструйной обработке, травлению 35% ортофосфорной кислотой и обработке адгезивной системой для техники тотального протравливания. После фотополимеризации (20 с.) был нанесен композит с последующей фотополимеризацией (40 с.), после которой реставрация была подвергнута окончательной обработке, полировке и повторному отверждению с нанесением глицеринового геля. (Рис. 13, 14)

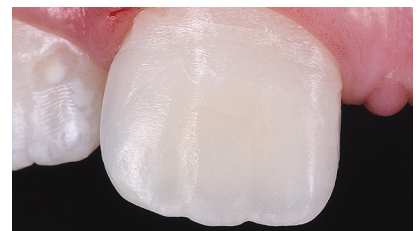
Рис. 14: После финишной обработки и полировки.

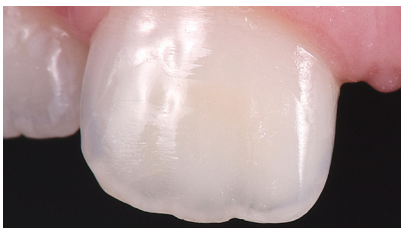
Рис. 15: Конечный результат для зуба 11 (увеличенное изображение).

Конечный результат оценивался через две недели. И пациент, и его родители остались очень довольны. Когда гипоминерализация распространяется по поверхности эмали, не всегда необходимо действовать с использованием агрессивных микроабразивных методов. В данном случае мы использовали мягкую абразивную пасту для минимально инвазивного лечения. (Рис. 15, 16)

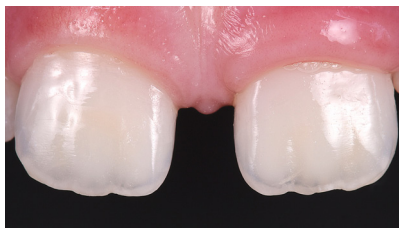
Рис. 16: Конечный результат после инфильтрации для зубов 11 и 21.
